## Rapport de mission de repérage des enrobés contenant de l'amiante et/ou HAP avant réalisation de travaux

Article R. 4412-97 du code du travail modifié par le décret 2017-899 du 9 mai 2017  
Norme NF X46-102 de novembre 2020

Numéro de rapport	76482-152802 A
Propriétaire	VILLE DE MARSEILLE 9 Rue paul brutus 13015 MARSEILLE
Donneur d'ordre	VILLE DE MARSEILLE 9 Rue paul brutus 13015 MARSEILLE
Nom et adresse du site	PARC central Bonneveine UPEP : I0011829 Avenue de Hambourg 13008 MARSEILLE - 8EME
Coordonnées GPS :	43.250382,5.388778 / 43°15'1.3738"N 5°23'19.5997"E
Nature de la voirie	Voirie
Date de la commande	20/02/2024
La ou le(s) date(s) d'exécution du repérage	27/03/2024
Date d'émission du rapport de repérage	04/04/2024
Référence du programme de travaux défini par le donneur d'ordre	Rénovation du revêtement de deux zones (2238 + 95 m2).
Accompagnateur	M. MARGOT GUILLAUME

Rénovation du revêtement de deux zones (2238 + 95 m2).

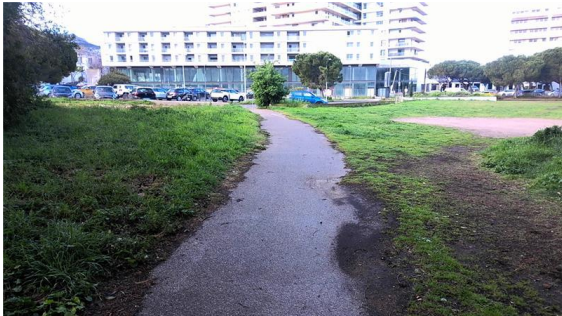
Localisation / Elément	Zone / Lieu
<p>Promenade n°1</p>

Extérieur
<p>Promenade n°2</p>

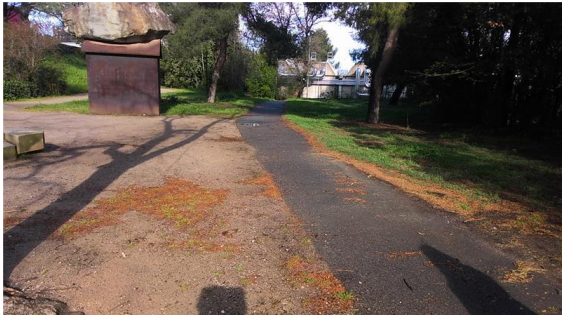
Extérieur

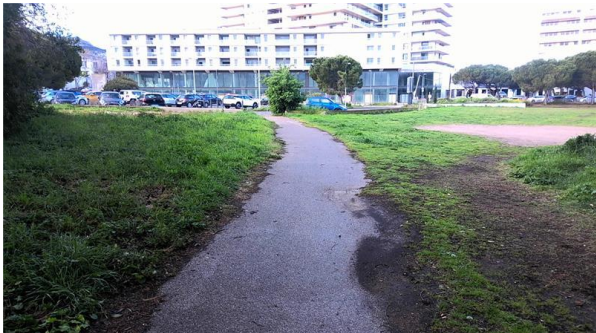
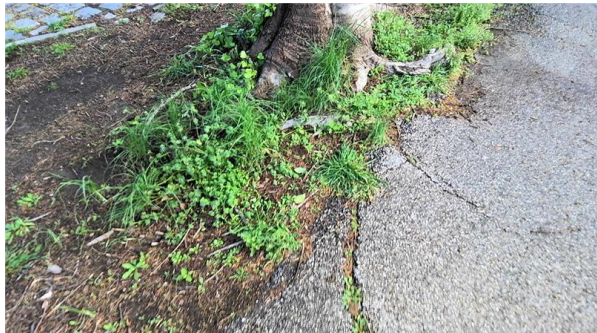
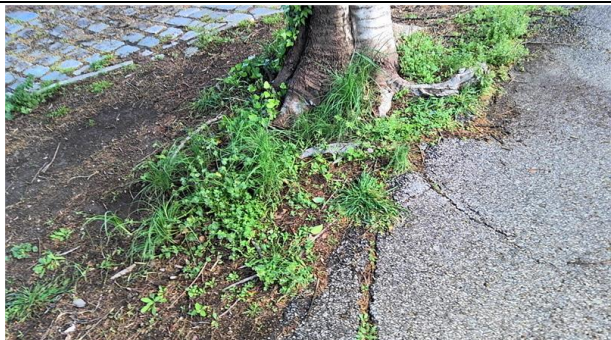
PRELEVEMENT : P001		
<b>Vue d'ensemble</b>

<b>Nom du client</b> VILLE DE MARSEILLE	<b>Numéro de dossier</b> 76482-152802	<b>Localisation</b> Extérieur - Promenade n°1 Fragments d'enrobé n°1
<b>Nom de l'opérateur</b> DEL PRETE Antoni	<b>Date de prélèvement</b> 27/03/2024	<b>Partie d'ouvrage</b> Enrobé bitumineux
<b>Résultat amiante</b> Absence d'amiante		
<b>DESCRIPTION DU PRELEVEMENT :</b>		
<b>Objet :</b> Enrobé bitumineux <b>Taille :</b> 3 cm <b>Planche de croquis n° : 1/1</b>

<b>DETAIL DES COUCHES DU PRELEVEMENT :</b>		
<b>Référence Couche</b>	<b>Description visuelle</b>	
Fr1	Agrégats d'enrobé bitumineux - mastic (liant + fines) bitumineux	
Fr2	Agrégats d'enrobé bitumineux - matériau granulaire hétérogène	
<b>DETAIL DES RESULTATS :</b>		
<b>Référence Couche</b>	<b>PV analyse Amiante</b>	<b>Conclusion amiante</b>
Fr1	IT262403-1390_1	Fibres d'amiante non détectées
Fr2	IT262403-1390_1	Fibres d'amiante non détectées

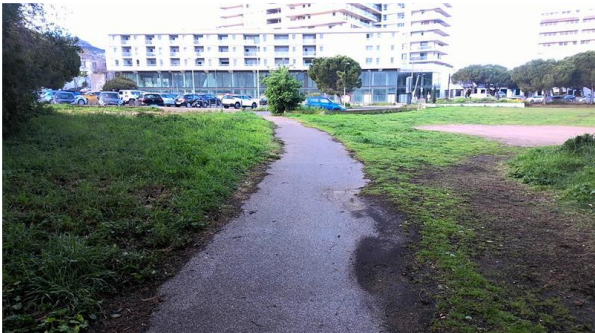
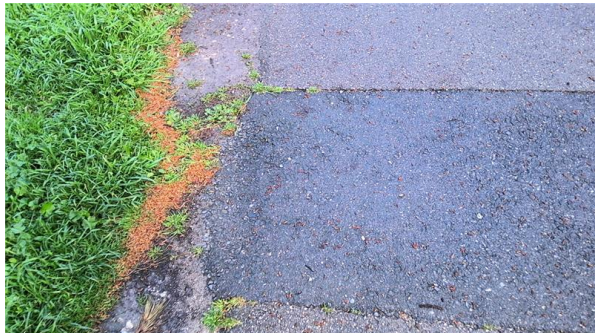
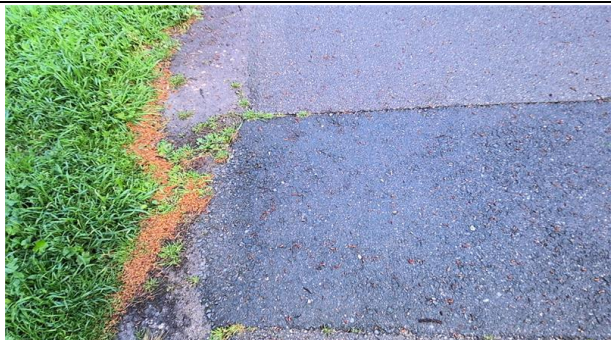
PRELEVEMENT : P002		
<b>Vue d'ensemble</b>

<b>Nom du client</b> VILLE DE MARSEILLE	<b>Numéro de dossier</b> 76482-152802	<b>Localisation</b> Extérieur - Promenade n°1 Fragments d'enrobé n°2
<b>Nom de l'opérateur</b> DEL PRETE Antoni	<b>Date de prélèvement</b> 27/03/2024	<b>Partie d'ouvrage</b> Enrobé bitumineux
<b>Résultat amiante</b> Absence d'amiante		
<b>DESCRIPTION DU PRELEVEMENT :</b>		
<b>Objet :</b> Enrobé bitumineux <b>Taille :</b> 3 cm <b>Planche de croquis n° : 1/1</b>

<b>DETAIL DES COUCHES DU PRELEVEMENT :</b>		
<b>Référence Couche</b>	<b>Description visuelle</b>	
Fr1	Agrégats d'enrobé bitumineux - mastic (liant + fines) bitumineux	
Fr2	Agrégats d'enrobé bitumineux - matériau granulaire hétérogène	
<b>DETAIL DES RESULTATS :</b>		
<b>Référence Couche</b>	<b>PV analyse Amiante</b>	<b>Conclusion amiante</b>
Fr1	IT262403-1390_1	Fibres d'amiante non détectées
Fr2	IT262403-1390_1	Fibres d'amiante non détectées

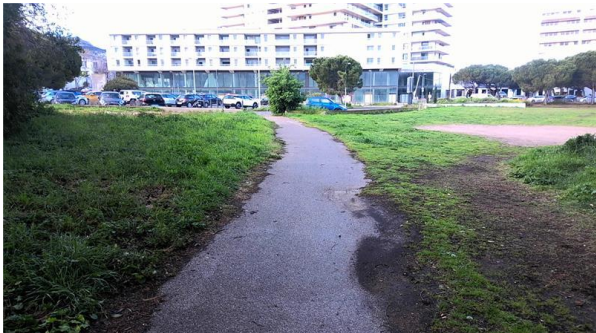
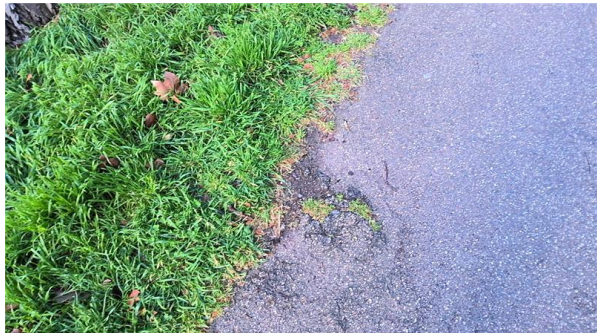
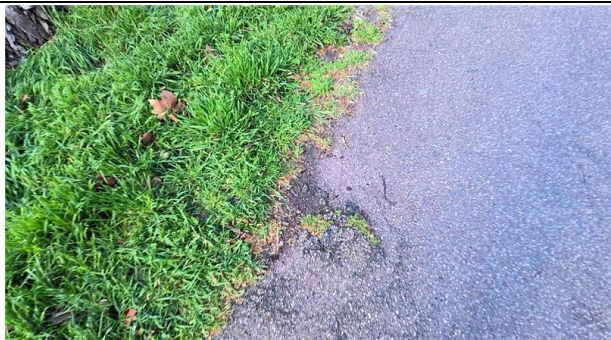
PRELEVEMENT : P003		
<b>Vue d'ensemble</b>

<b>Nom du client</b> VILLE DE MARSEILLE	<b>Numéro de dossier</b> 76482-152802	<b>Localisation</b> Extérieur - Promenade n°1 Fragments d'enrobé n°1
<b>Nom de l'opérateur</b> DEL PRETE Antoni	<b>Date de prélèvement</b> 27/03/2024	<b>Partie d'ouvrage</b> Enrobé bitumineux
<b>Résultat amiante</b> Absence d'amiante		
<b>DESCRIPTION DU PRELEVEMENT :</b>		
<b>Objet :</b> Enrobé bitumineux <b>Taille :</b> 5 cm <b>Planche de croquis n° : 1/1</b>

<b>DETAIL DES COUCHES DU PRELEVEMENT :</b>		
<b>Référence Couche</b>	<b>Description visuelle</b>	
Fr1	Agrégats d'enrobé bitumineux - mastic (liant + fines) bitumineux	
Fr2	Agrégats d'enrobé bitumineux - matériau granulaire hétérogène	
<b>DETAIL DES RESULTATS :</b>		
<b>Référence Couche</b>	<b>PV analyse Amiante</b>	<b>Conclusion amiante</b>
Fr1	IT262403-1390_1	Fibres d'amiante non détectées
Fr2	IT262403-1390_1	Fibres d'amiante non détectées

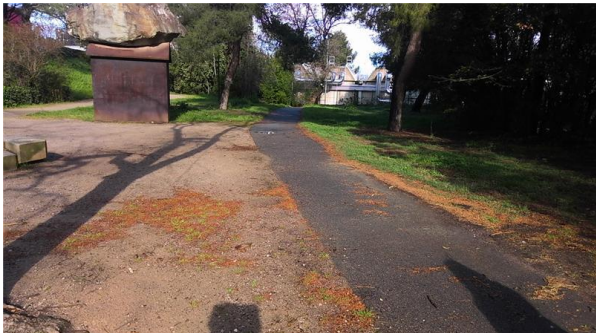
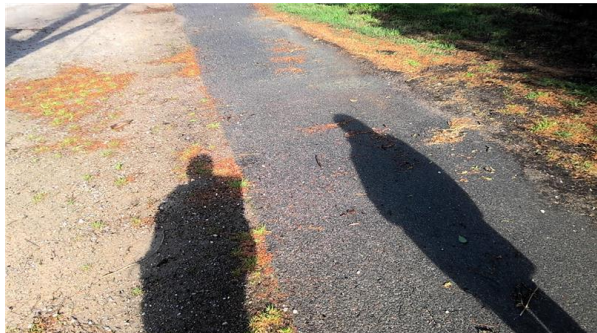
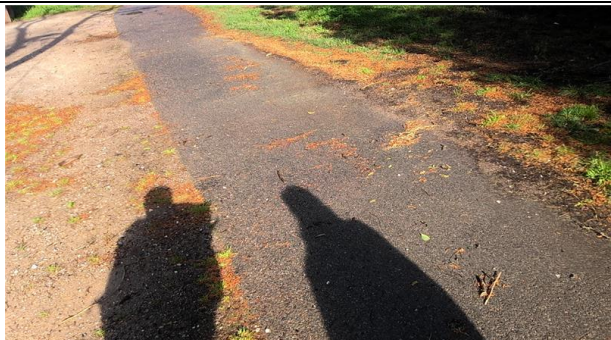
PRELEVEMENT : P006		
<b>Vue d'ensemble</b>

<b>Nom du client</b> VILLE DE MARSEILLE	<b>Numéro de dossier</b> 76482-152802	<b>Localisation</b> Extérieur - Promenade n°2 Fragments d'enrobé n°5
<b>Nom de l'opérateur</b> DEL PRETE Antoni	<b>Date de prélèvement</b> 27/03/2024	<b>Partie d'ouvrage</b> Enrobé bitumineux
<b>Résultat amiante</b> Absence d'amiante		
<b>DESCRIPTION DU PRELEVEMENT :</b>		
<b>Objet :</b> Enrobé bitumineux <b>Taille :</b> 6 cm <b>Planche de croquis n° : 1/1</b>

<b>DETAIL DES COUCHES DU PRELEVEMENT :</b>		
<b>Référence Couche</b>	<b>Description visuelle</b>	
Fr1	Agrégats d'enrobé bitumineux - mastic (liant + fines) bitumineux	
Fr2	Agrégats d'enrobé bitumineux - matériau granulaire hétérogène	
<b>DETAIL DES RESULTATS :</b>		
<b>Référence Couche</b>	<b>PV analyse Amiante</b>	<b>Conclusion amiante</b>
Fr1	IT262403-1390_1	Fibres d'amiante non détectées
Fr2	IT262403-1390_1	Fibres d'amiante non détectées

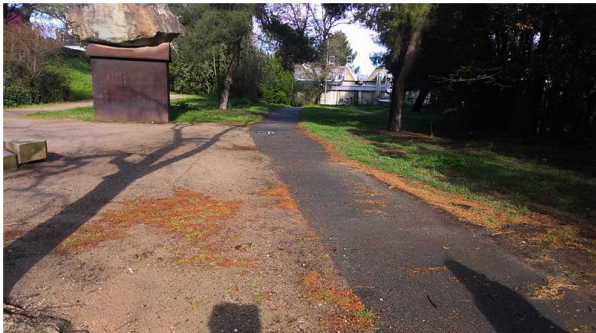
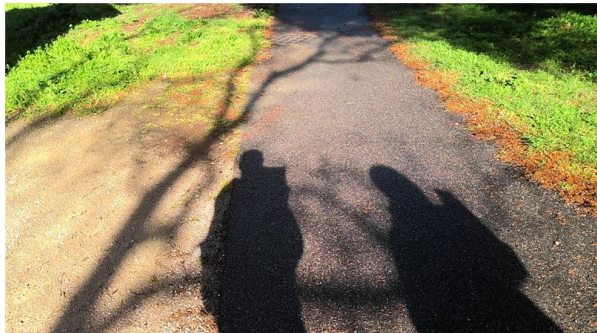
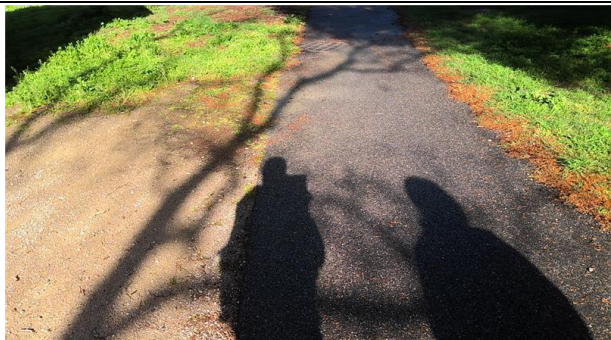
PRELEVEMENT : P007		
<b>Vue d'ensemble</b>

<b>Nom du client</b> VILLE DE MARSEILLE	<b>Numéro de dossier</b> 76482-152802	<b>Localisation</b> Extérieur - Promenade n°2 Fragments d'enrobé n°6
<b>Nom de l'opérateur</b> DEL PRETE Antoni	<b>Date de prélèvement</b> 27/03/2024	<b>Partie d'ouvrage</b> Enrobé bitumineux
<b>Résultat amiante</b> Absence d'amiante		
<b>DESCRIPTION DU PRELEVEMENT :</b>		
<b>Objet :</b> Enrobé bitumineux <b>Taille :</b> 6 cm <b>Planche de croquis n° : 1/1</b>

<b>DETAIL DES COUCHES DU PRELEVEMENT :</b>		
<b>Référence Couche</b>	<b>Description visuelle</b>	
Fr1	Agrégats d'enrobé bitumineux - mastic (liant + fines) bitumineux	
Fr2	Agrégats d'enrobé bitumineux - matériau granulaire hétérogène	
<b>DETAIL DES RESULTATS :</b>		
<b>Référence Couche</b>	<b>PV analyse Amiante</b>	<b>Conclusion amiante</b>
Fr1	IT262403-1390_1	Fibres d'amiante non détectées
Fr2	IT262403-1390_1	Fibres d'amiante non détectées

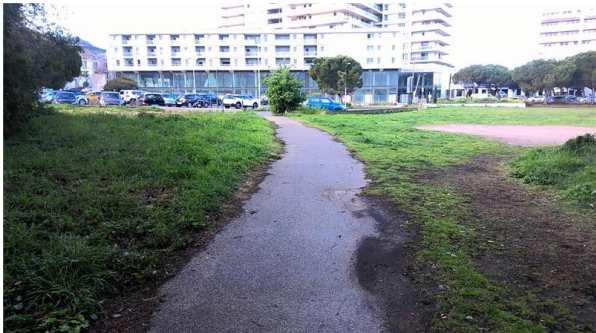
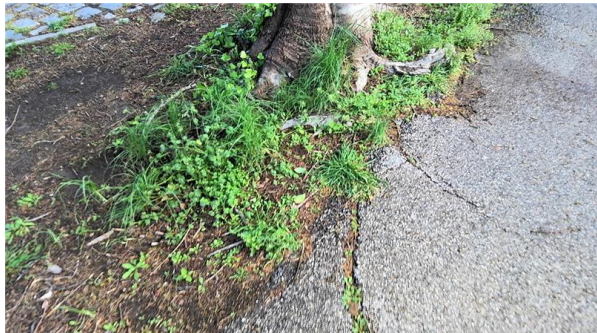
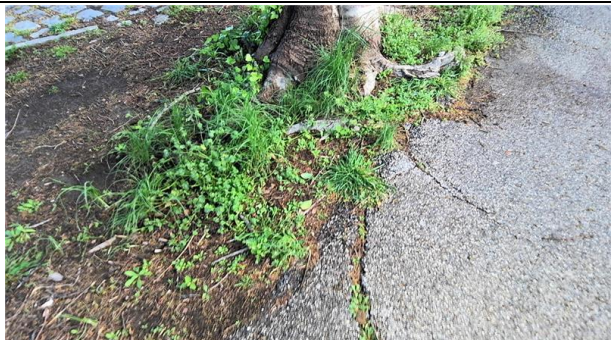
PRELEVEMENT : P008		
<b>Vue d'ensemble</b>

<b>Nom du client</b> VILLE DE MARSEILLE	<b>Numéro de dossier</b> 76482-152802	<b>Localisation</b> Extérieur - Promenade n°1 Fragments d'enrobé n°1
<b>Nom de l'opérateur</b> DEL PRETE Antoni	<b>Date de prélèvement</b> 27/03/2024	<b>Partie d'ouvrage</b> Enrobé bitumineux
<b>Résultat amiante</b> Absence d'amiante		
<b>DESCRIPTION DU PRELEVEMENT :</b>		
<b>Objet :</b> Enrobé bitumineux <b>Taille :</b> 5 cm <b>Planche de croquis n° : 1/1</b>

<b>DETAIL DES COUCHES DU PRELEVEMENT :</b>		
<b>Référence Couche</b>	<b>Description visuelle</b>	
Fr1	Agrégats d'enrobé bitumineux - mastic (liant + fines) bitumineux	
Fr2	Agrégats d'enrobé bitumineux - matériau granulaire hétérogène	
<b>DETAIL DES RESULTATS :</b>		
<b>Référence Couche</b>	<b>PV analyse Amiante</b>	<b>Conclusion amiante</b>
Fr1	IT262403-1390_1	Fibres d'amiante non détectées
Fr2	IT262403-1390_1	Fibres d'amiante non détectées

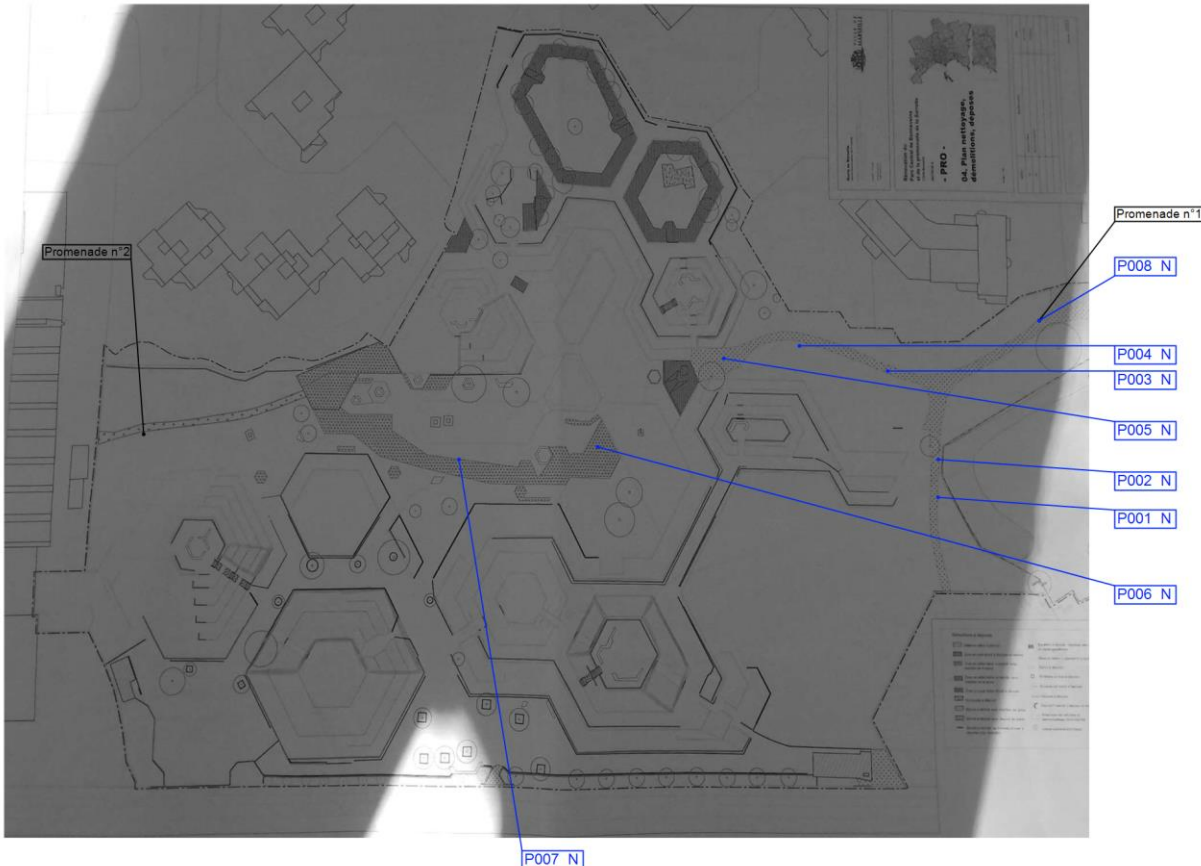
**ANNEXE 2. – CROQUIS**

apave		Planche de repérage	
Titre : PARC central Bonneveine (Sans Amiante)		N° planche : 1/1	N° dossier : 76482-152802
Client : VILLE DE MARSEILLE Version : 0		Adresse : UPEP : I0011829 Avenue de Hambourg 13008 MARSEILLE - 8EME	
Intervenant : DEL PRETE Antoni Date : 04/04/2024			
Origine du plan : Cabinet de diagnostics			
Type : Croquis		Localisation :	
Commentaire :		Lieu / Zone :	Extérieur

The site plan shows a complex layout of buildings and paths. Two specific paths are labeled: 'Promenade n°1' and 'Promenade n°2'. Eight points are marked with blue boxes and labeled: P001 N, P002 N, P003 N, P004 N, P005 N, P006 N, P007 N, and P008 N. Blue lines connect these labels to their corresponding locations on the plan. The plan also includes a legend in the bottom right corner with various symbols and their meanings.
